**KAS-PA-AUTO**

# AUTO PĀRBAUDES PASE

Pases nr.: KAPP\_2026\_07\_9209

| Marka / Modelis | GWM Ora 03 | Gads | 2022 (reģ. 03/2023) |

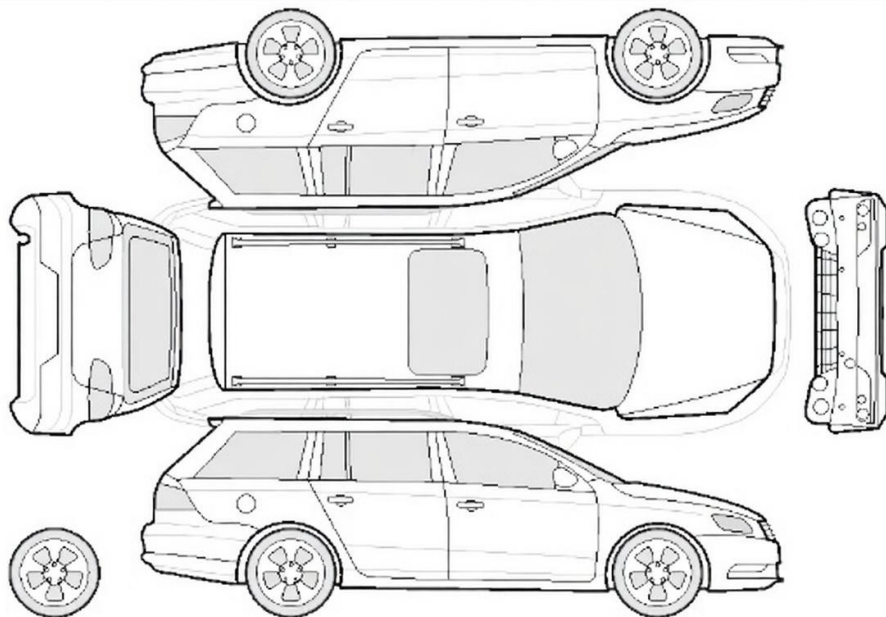
| Nr. | Zona (no kartes) | Bojājuma veids | Izmērs | Komentārs / Fotografija nr. |
|---|---|---|---|---|
| 1 | Priekšējais bamperis (A1) | Skramba | maza | Kosmētiska, sāka skramba. |
| 2 | Priekšējie spārni un kreisās durvis (A6, A7) | Skrāpējumi | mini | Krāsas biezums 110-160 μm (normā), pārkrāsojums nav. |
| 3 | Bremžu diski (C6) | Virsmas rūsa | viegla | No stāvēšanas; ārpus darba zonas nav, noberžas braucot. |
