**KAS-PA-AUTO**

# AUTO PĀRBAUDES PASE

Pases nr.: KAPP\_2026\_03\_2965

| Marka / Modelis | BMW 330e xDrive | Gads | 2021 |

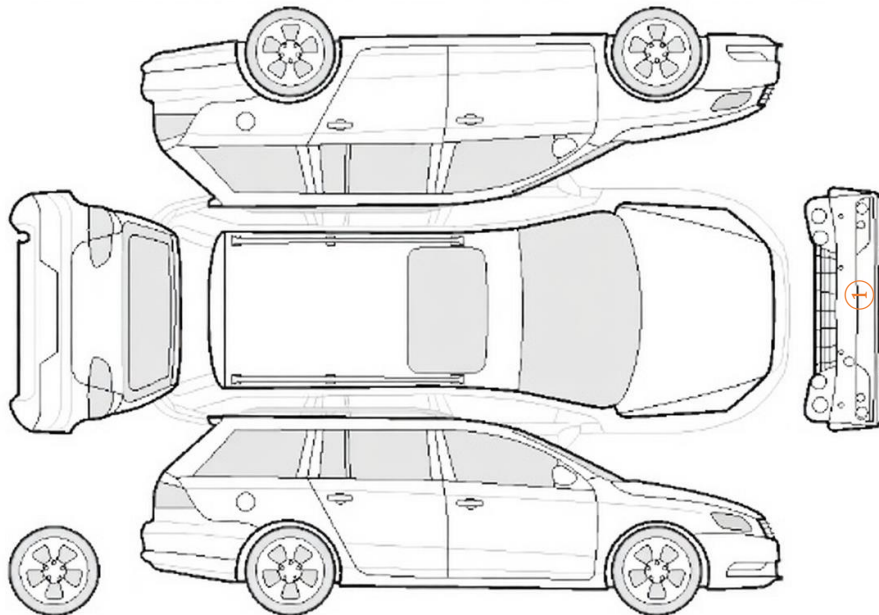
## 4. BOJĀJUMU KARTE - VIRSBŪVE (SKATS NO AUGŠAS)

| Nr. | Zona (no kartes) | Bojājuma veids | Izmērs | Komentārs / Fotografija nr. |
|---|---|---|---|---|
| 1 | 2. priekšējais bamperis | Akmentiņu nodauzījumi | nebūtisks | — |
