# AUTO PĀRBAUDES PASE

Pilna tehniskā inspekcija, vēstures un bojājumu pārskats

Pases nr.: KAPP\_2026\_10\_6440

| Marka / Modelis | CUPRA Born | Gads | 2022 (reģ. 07/2022) |

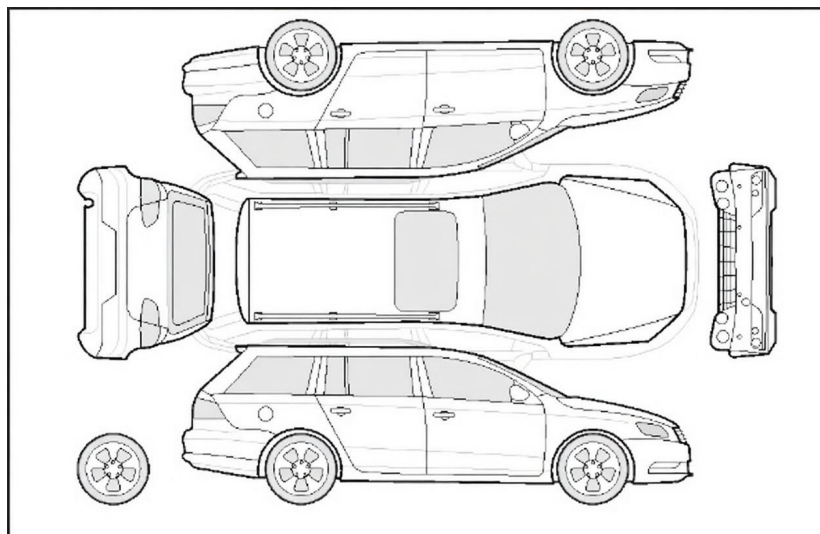
| Nr. | Zona (no kartes) | Bojājuma veids | Izmērs | Komentārs / Fotografija nr. |
|---|---|---|---|---|
| 1 | Bamperi, spārni, durvis, sliekšņi, logi (A1, A2, A5, A7, A8, A9, A11) | Lietošanas pēdas | mini | Vērtējums 9/10. Krāsas biezums ir normas robežās; GTŪ un KPA pārbaudēs pārkārojuma vai avārijas bojājumu pazīmes nav konstatētas. |
| 2 | Priekšējie bremžu diski (C6) | Virsmas rūsa | viegla | Uz priekšējiem bremžu diskiem ir viegla virsmas rūsa. Pārbaudē bremzes darbojas. |

Uz auto ir vasaras riepas ar 4,5 mm protektora dziļumu. Braukšanai ziemā vajadzīgs ziemas riepu komplekts. Priekšējo bremžu disku stāvoklis atkārtoti jāpārbauda nākamajā apkopē.
