# AUTO PĀRBAUDES PASE

Pilna tehniskā inspekcija, vēstures un bojājumu pārskats

Pases nr.: KAPP\_2026\_02\_0071

| Marka / Modelis | BMW 320d xDrive | Gads | 2019 |

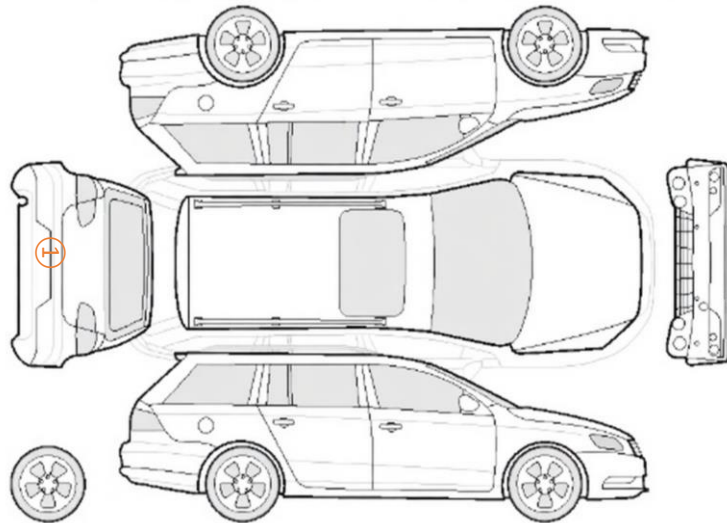
## 4. BOJĀJUMU KARTE - VIRSBŪVE (SKATS NO AUGŠAS)

| Nr. | Zona (no kartes) | Bojājuma veids | Izmērs | Komentārs / Fotografija nr. |
|---|---|---|---|---|
| 1 | 20.aizmugurējais bamperis | skrāpējumi | nebūtisks | - |

| # | Pārbaudes punkts | Rezultāts | Komentārs |
|---|---|---|---|
| A2 | Aizmugurējais bamperis - krāsa, forma, stiprinājumi | ✓ | Mazi skrāpējumi |

1. Eļļas maiņa pie 260 000 km Pēdējā eļļas maiņa veikta 241 761 km (09.2025.). Ņemot vērā BMW servisa intervālu un iepriekšējo maiņīšanas regularitāti (20 000-25 000 km), nākamā eļļas maiņa aktuāla drīzumā. Orientējoši 80-120 €;
2. Aizmugurējā bampera kosmētika (pēc izvēles). Nelieli skrāpējumi uz aizmugurējā bampera - var noslīpēt ar pulēšanu (~60-100 €) vai atstāt kā ir. Funkcionāli neietekmē;
